# Luftbildauswertung

## BG Anglberg West - 3231.008 in 85406 Zolling

Luftbildauswertung zur Risikoabschätzung einer möglichen Kampfmittelbelastung (Phase A) [ 1 ]

**Projekt-Nr.:** BG Anglberg West - 3231.008, Gemeinde Zolling

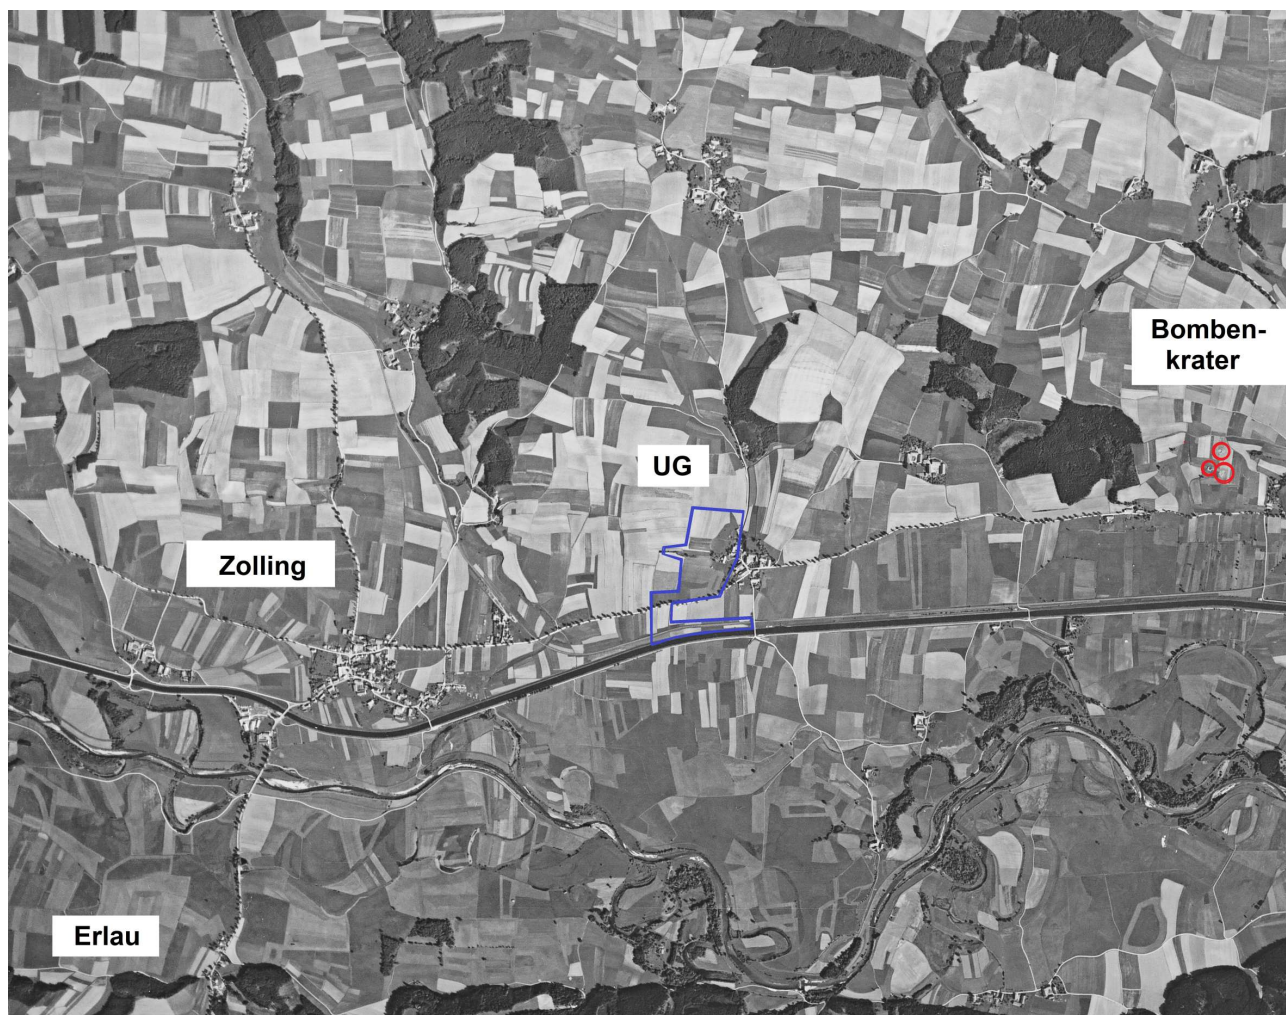
**Bild 1: Umgebung von Zolling am 27. August 1945**

Der dargestellte Luftbildausschnitt auf Bild 1 zeigt die Umgebung der Gemeinde Zolling. Das Untersuchungsgebiet (UG) Anglberg West ist blau eingrahmt in der Bildmitte zu sehen. Man erkennt den Amper- Kanal (schwarze Linie), welcher sich mittig von links nach rechts durch das Bild zieht.

Die Umgebung um das UG ist stark land- und forstwirtschaftlich geprägt.  
Am rechten Bildrand sind 4 Bombenkrater in den Feldern ersichtlich (rot eingekreist).

Im Umkreis von 1.000 m um das Untersuchungsgebiet konnten keine Bombenkrater einer Sprengbombe ausgemacht werden. Die nächstgelegenen 4 Bombenkrater konnten ca. 2 km östlich des UG zwischen Wehrinner Holz und Haag a.d. Amper ausgemacht werden.

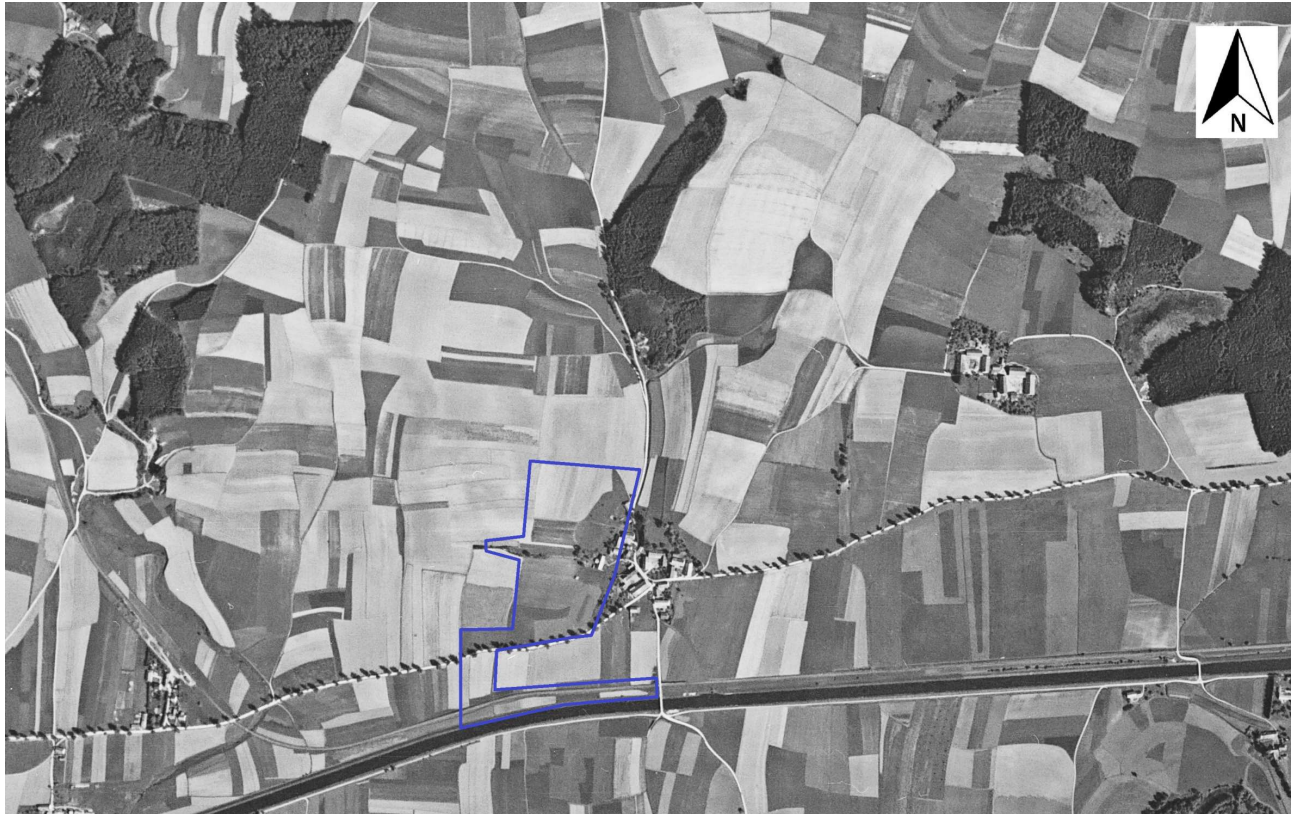
**Bild 2: Detailaufnahme des UG am 27. August 1945**

Das UG (blau eingerahmt) war bei Kriegsende größtenteils unbebaut.  
Die Landstraße von Zolling nach Haag (heutige ST2054) existierte in einer schmäleren Form und war mit Bäumen umsäumt.

Innerhalb des UG und der direkten Umgebung sind weder Bombenkrater noch andere Anzeichen von Spreng- oder Brandbomben auszumachen. Auch an den Gebäuden, umliegenden Feldern, Waldstücken und Straßen sind keinerlei Beschädigungen oder Kriegseinflüsse zu sehen.
